# Kulturmiljöprogram

## Del 4.3 Bringetofta socken

Denna del av Nässjö kommuns kulturmiljöprogram redovisar bevarandevärda objekt inom Bringetofta socken.

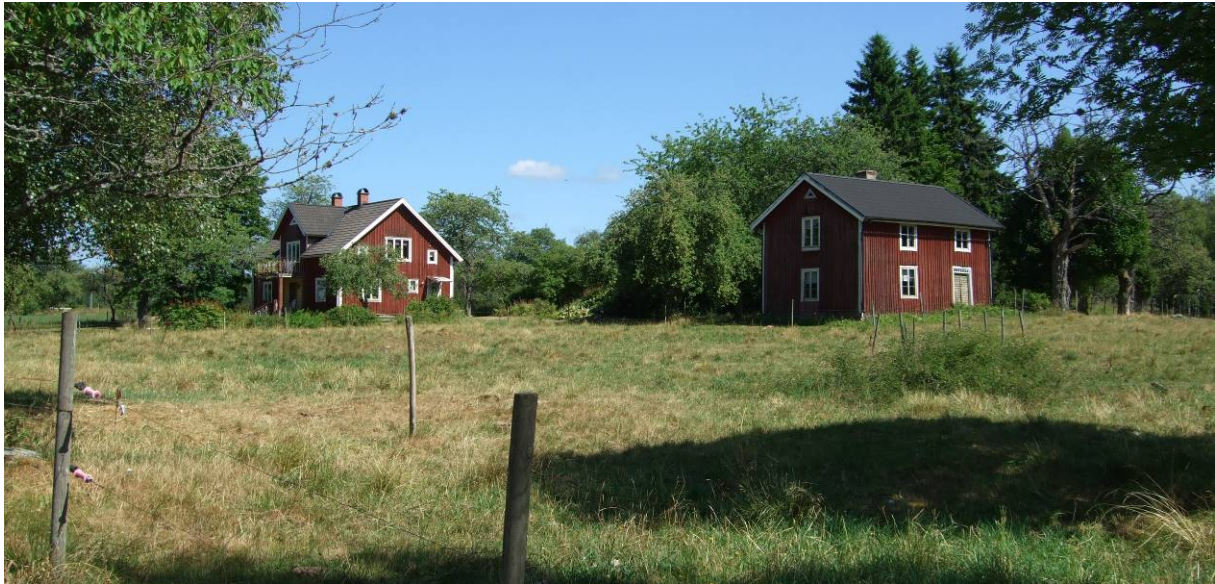
*Fastigheterna på 2:4.*

Öppet odlingslandskap på nord-sydlig åssträckning, med vid utsikt åt väster, omgivet av barrskog. Ångsmarksrester, odlingsrösen och stenmurar. I området ligger fornlämningarna Raä 29 och 34, vilket utgörs av ett gravfält med fem högar och trettio runda stensättningar samt en offerkälla, S:t Sigfrids källa.

Drageryd är en radby som utgörs av sju gårdar. Storskifteskartan 1825 redovisar en ursprunglig by i läge för gårdarna 1:3 och 1:4, vilket är i den sydligare delen av den byns utformning idag. Dagens glesa radby åstadkoms genom laga skifte 1894. Några boningshus utgörs av byggnader med sexdelad plan, från 1890-talet. De har fasader av rödfärgad locklistpanel och taktäckning av rött tegel. Bostadshusen på 1:3 och 1:4 är parstugor från omkring 1860, rödfärgade under tegeltak. Ladugårdarna, belägna i huvudsak väster om bygatan, är från omkring 1895 och 1935 och har fasader av rödfärgad locklistpanel och taktäckning av omålade plåt. På några av fastigheterna finns brygghus/lillstugor från 1800-talets senare del och stenkällare. Drageryd hade en verksam elektrisk förening mellan 1920 och 1945 som försörjde byn. Det finns spår på Norregårds (2:4) fasad där verksamheten inhystes. En bit längre bort från byn finns fundament kvar efter det tidigare elverket.

- Gårdarnas radbystruktur och byggnadernas volym
- Röd locklistpanel med vita omfattningar
- Originalfönstren i trä med tvåluftsfönster och dörrpar på enkelstugan på 2:4

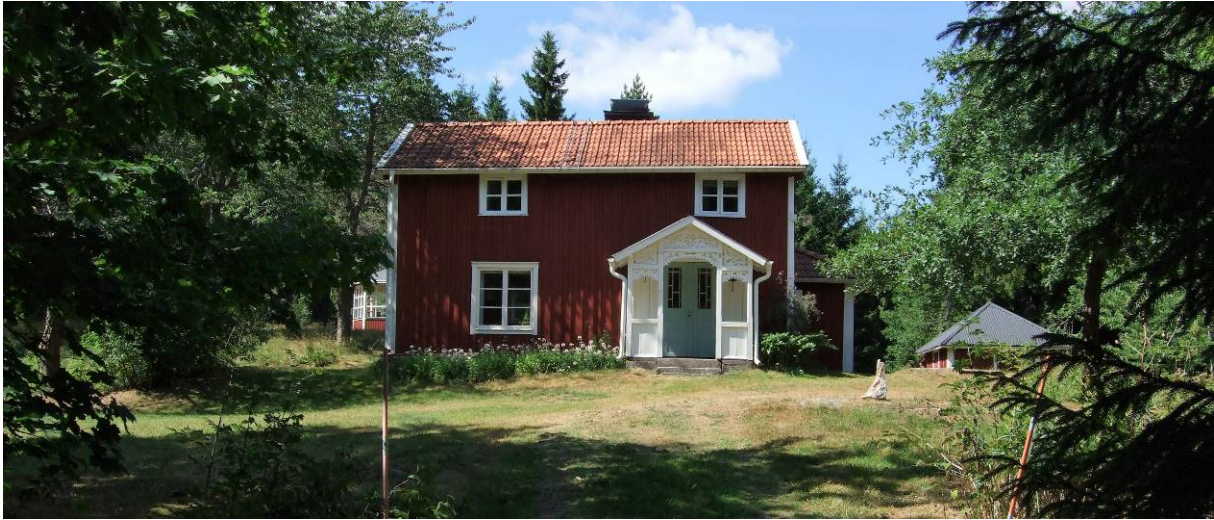
*Bostadshus på 1:8.*

En välbevarad by som ligger något isolerad i västra delen av socknen.

Mangårdsbyggnaderna är i gott skick. De är av enkel- eller parstugetyp i en eller två våningar, rödfärgade med vita omfattningar och med rödfärgade tak av olika material. Två äldre ladugårdsbyggnader finns på 1:7, uppförda i knuttimmer med vissa delar täckt med locklistpanel.

- Husens volym, placering i förhållande till varandra och deras omgivning
- Röd locklistpanel med vita detaljer och sadeltak
- Verandornas utsmyckning
- De spröjsade träfönstren
- Ladugårdarnas timmerstomme och stensockel

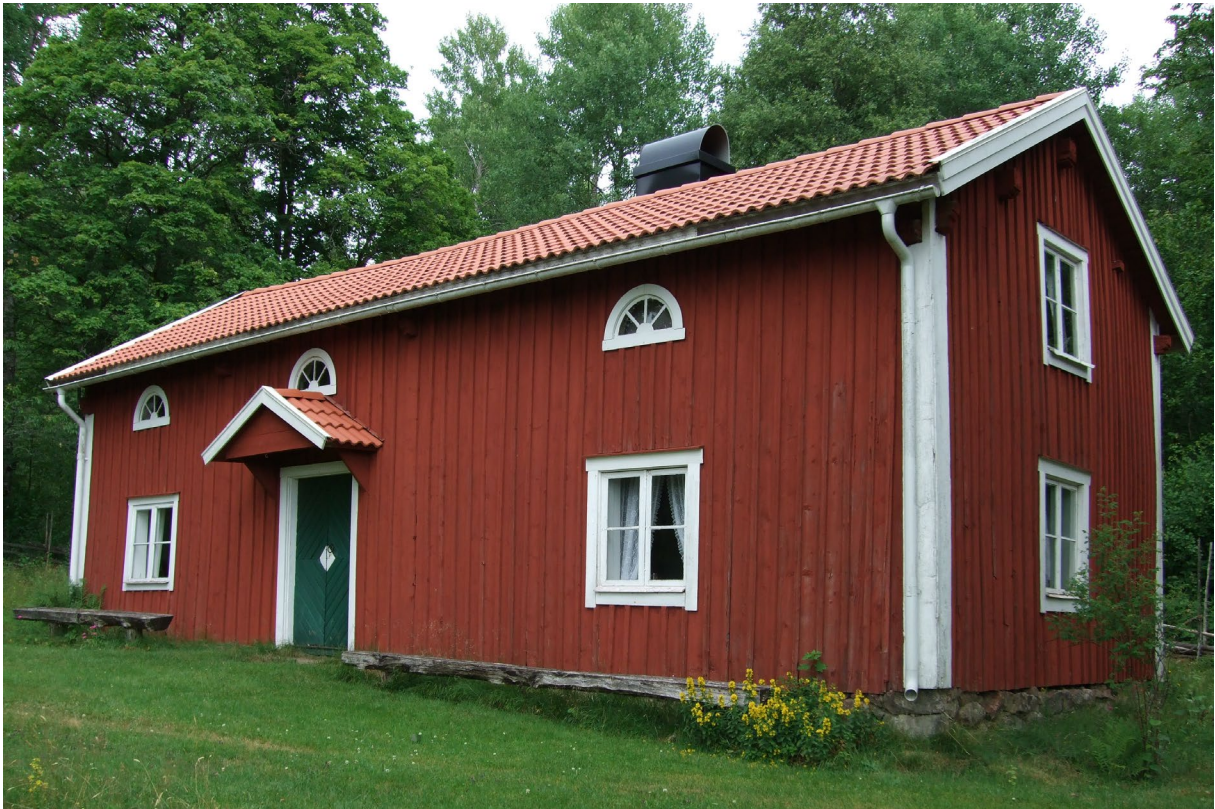
”Gammelgården” är en parstuga från 1700-talet i en våning med rödfärgad locklistpanel med vita knutar och omfattningar. Långsidan där entrén är belägen är försedd med tre lunettfönster under takfoten. Varje år hålls här några friluftsgudstjänster. Huset står kvar på ursprunglig plats och utan invändig modernisering.

- Byggnadens volym av parstugetyp
- Liggtimmerstommen
- Den rödfärgade locklistpanelen med vita detaljer
- Stensockeln
- De småspröjsade lunettfönstren och tvåluftsfönstren
- Pardörren i trä

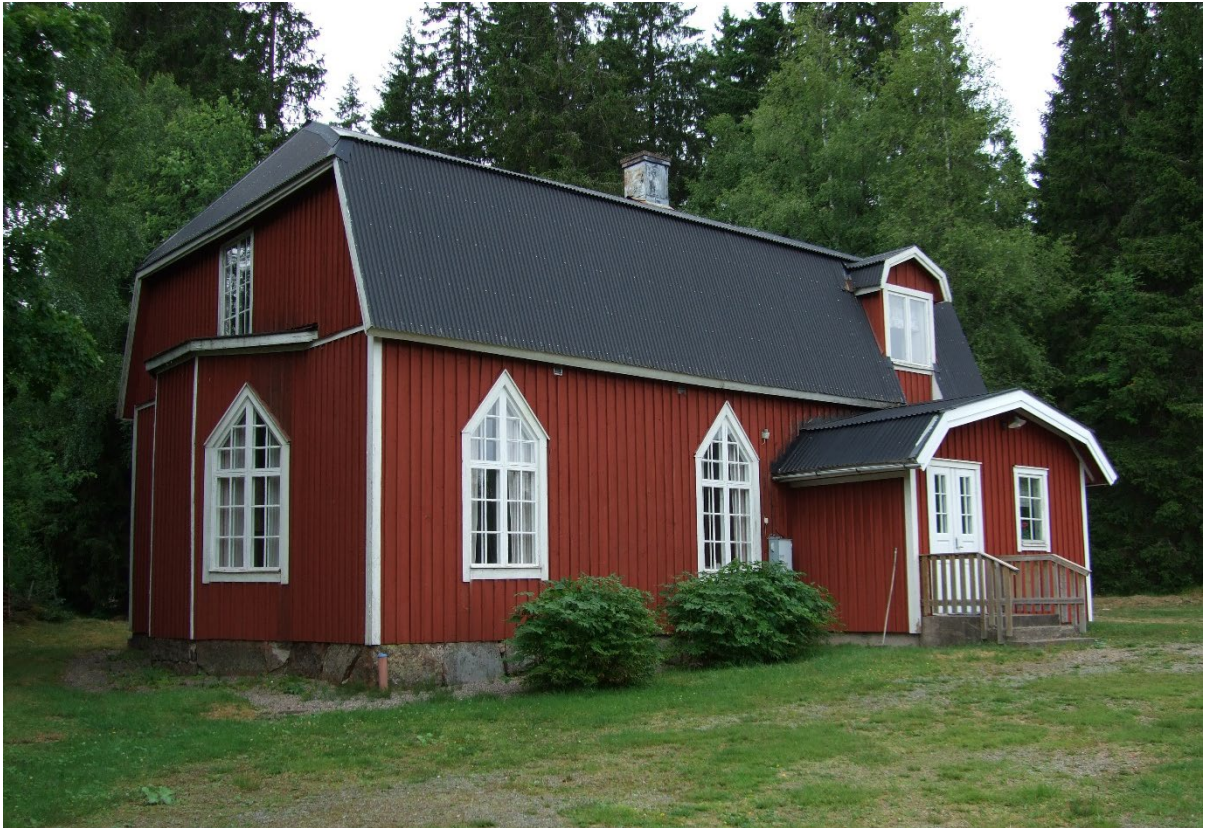
Byggnaden uppfördes 1923 med stående plank i 1½ våning, med en tillbyggd vinkeldel mot nordväst. Fasaden utgörs av faluröd locklistpanel med vita knutar och omfattningar. Flertalet fönster är av fyrluftstyp, med spröjsar och spetsiga toppar. Byggnaden har ett brutet tak med valmade gavelspetsar belagt med svart, trapetskorrugerad plåt. Byggnaden vilar på en sockel av tuktad sten. Om- och tillbyggnader har skett under 1950-, 1960- och 1990-talen. Gådebergs missionshus har idag en aktiv verksamhet.

- Byggnadens volym
- Locklistpanelen med vita detaljer
- Det höga mansardtaket med valmade gavelspetsar
- Korutbyggnaden
- Sockeln av exponerad sten
- De spetsiga fönstren av trä med täta spröjsar

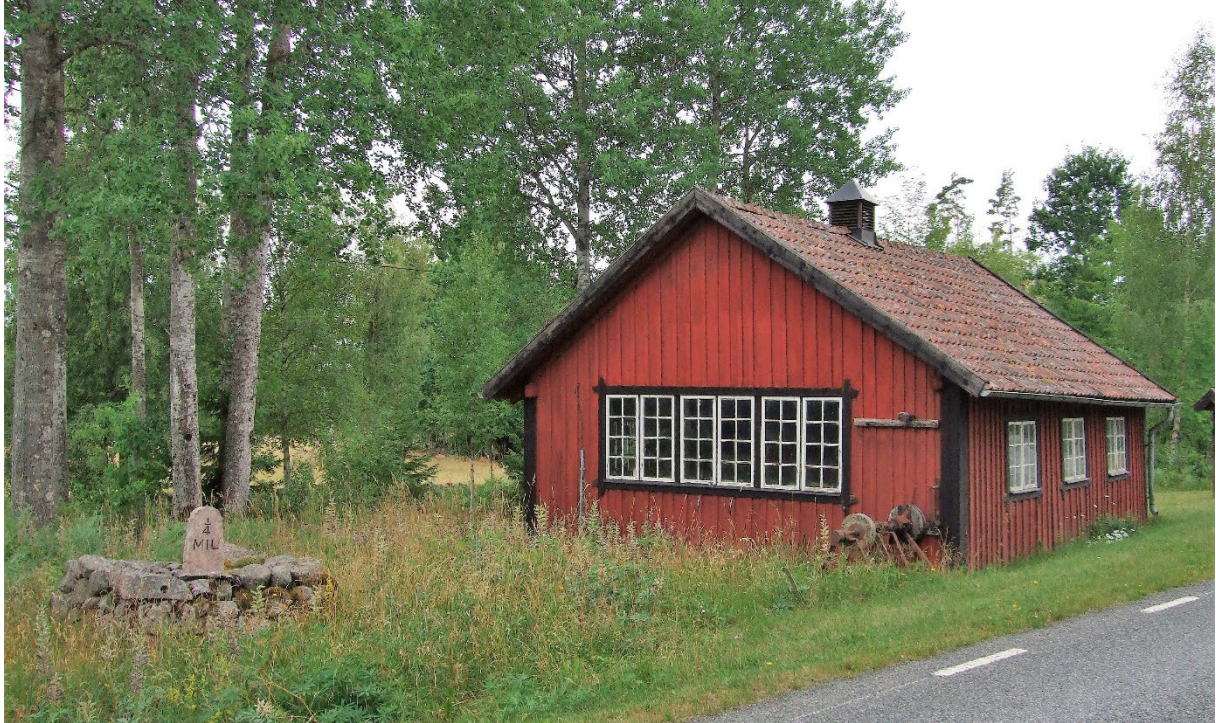
Smedja från omkring 1890 i rödfärgad locklistpanel med rött enkupigt taktegel och spröjsade träfönster. Varsamt renoverad på 1990-talet och drivs än i dag som smedja i en intresséförenings regi. Strax intill står en milsten, längs vägen mellan Bodafors och Almesåkra.

- Byggnadens volym
- Sadeltaket belagt med tegelpannor
- Träfönstren av tvåluftstyp med spröjsning
- Locklistpanelen
- Ventilationshuven vid taknocken

Byggnaden är ett välbevarat exempel på smedja från slutet av 1800-talet med delvis bevarade interiörer och verkstadsdelar.
