# Kulturmiljöprogram

## Del 2.4 Sunneränga riksintresse

## R4 Sunneränga

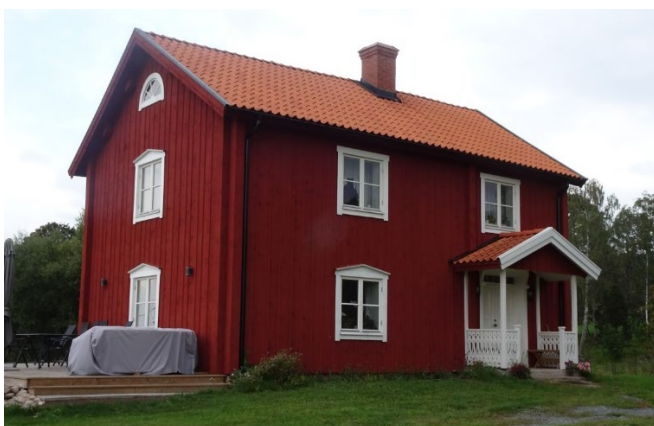
*Enkelstugan på Sunneränga 3:3.*

### **Karaktärsdrag Sunneränga 3:3**

- Byggnadens volym
- Faluröd locklistpanel
- Knutlådor
- Enkupigt lertegel

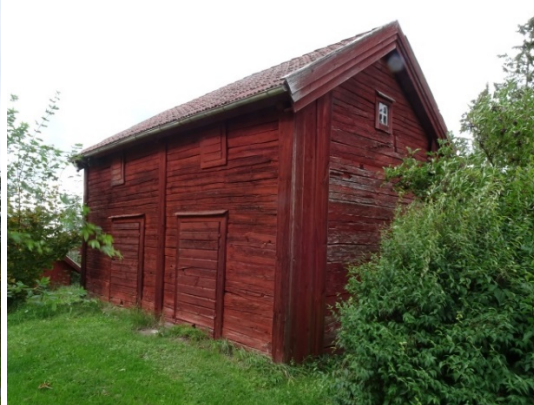
*Timrat magasin på Sunneränga Södergård 3:7.*

### **Karaktärsdrag Sunneränga Södergård 3:7, magasinet**

- Byggnadens volym
- Falurött liggtimmer och rödmålade knutar
- Faluröda trädörrar med liggande panel
- Kvadratisk träfönster med spröjs
- Faluröda träluckor med liggande panel
- Tvåkupigt lertegel

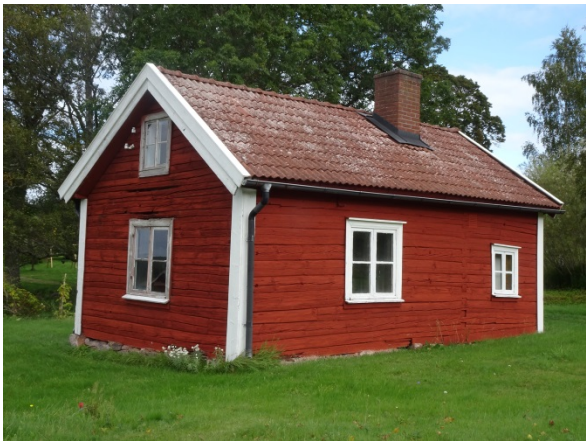
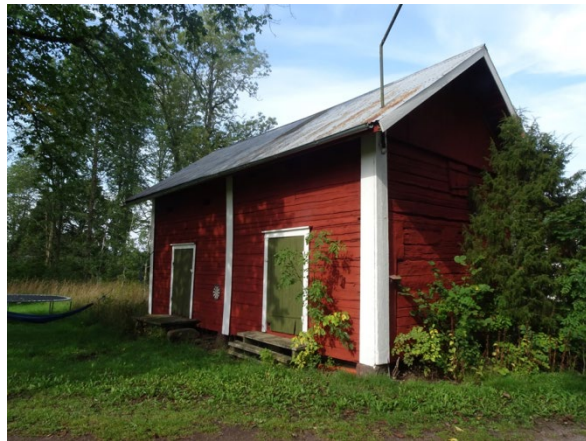
*Enkelstuga på Sunneränga Södergård 3:7, samt sädesmagasin Sunneränga 2:5, mycket välbevarat, flyttat till platsen 1857.*

### **Karaktärsdrag Sunneränga Södergård 3:7, enkelstugan**

- Opanelad liggtimmerstomme upp i nock
- Vita knutar
- Vita profilsågade fönsterfoder
- Kvadratiske tvåluftsfönster med spröjs i trä

### **Karaktärsdrag Sädesmagasin Sunneränga 2:5**

- Byggnadens volym
- Plintar med musskyddsplåt
- Falurött liggtimmer
- Vita knutar och omfattningar
- Luckor och öppningar
- Fönsterfria trädörrar

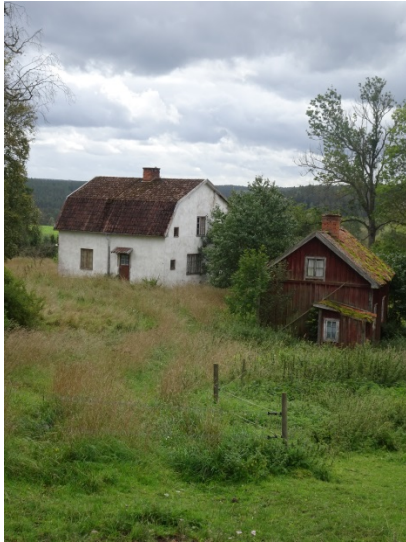
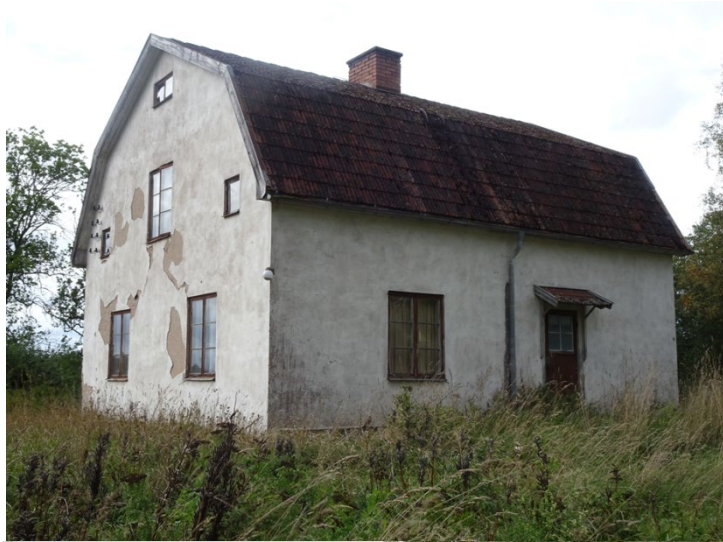
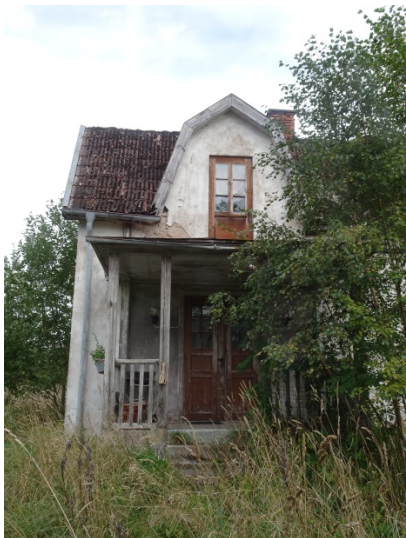
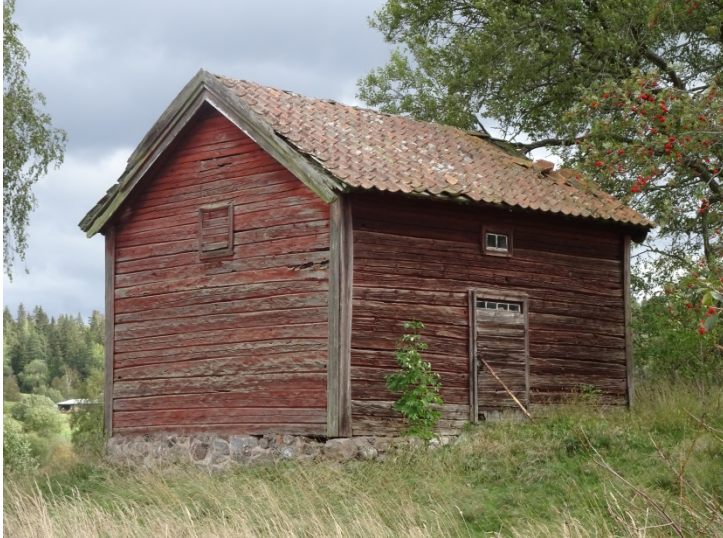
*Sunneränga 1:4, Norra Sunneränga 1.*

Sunneränga 1:4, Norra Sunneränga 1 med antecknat byggnationsår 1909. Lantbruksenhet med fyra byggnader av olika karaktär och ålder, alla med utsikt från åsen. Det slätputsade bostadshuset med mansardtak sticker ut i området med sin form och färgsättning. Byggnaderna är mycket välbevarade men delvis ansatta av fuktskador. Sunneränga 1:3, Norra Sunneränga 2 har en intakt gårdsmiljö med välbevarad bebyggelse. En utbyggd parstuga, timrad ladugård, verkstadsbyggnad och magasin. Garage med äldre regelverk och en mindre stuga och en påbyggd bod på ladugården. Hammarsberg 2:3 byggdes som skola 1875 och fungerade som skolbyggnad fram till 1945. Mellan 1948-1995 användes byggnaden som missionshus och kom därefter i privat ägo. Byggd på hög naturstensgrund, vitputsad fasad och grönmålade flaggfönster samt betongpannor som takbeläggning. Välbevarad byggnad med ursprungliga fönster och verandadörrar i den mindre frontespisen. Tillhörande uthus i dåligt skick. Sunneränga 2:5, Hammarsberg 1, en välbevarad gårdsmiljö i kuperad terräng med högresta äldre träd. Mangårdsbyggnad i 6-delad plan från omkring 1880 är delvis förändrad, men inga stora ombyggnationer har skett på senare tid. Även många bevarade detaljer i interiören såsom planlösning, trappa, bakugn mm. Delar har bytts ut men inga större renoveringar sedan 1940-talet. Det är även då upprustningen av den äldre statabostaden skedde.

Denna har två lägenheter och inredningen från den tiden och tidigare finns kvar. Utöver dessa byggnader finns här en ladugård från 1895. På 1940-talet fick den ett tillägg av teglad fasad i stalden och 1952 ett skyddsrum. Nyare stallinredning i byggnad som öppnats upp i nock och en äldre bod med vällingklocka hör till gårdsmiljön. Här finns också flera källare, både fristående och en inbyggd under ett kök.

### **Karaktärsdrag Sunneränga 1:4, Norra Sunneränga 1**

- Byggnadens volym
- Stensockel
- Den slätputsade fasaden
- Enkeldörr i trä, glasad och med spröjs
- Pardörrar i trä, glasade och med spröjs
- Spröjsade tvåluftsfönster i trä
- Farstukvist utan dekor
- Frontespis med spröjsad balkongdörr
- Trekupiga takpannor
