# Kulturmiljöprogram

## Del 2.7 Norra Sandsjö riksintresse

## R7 Norra Sandsjö

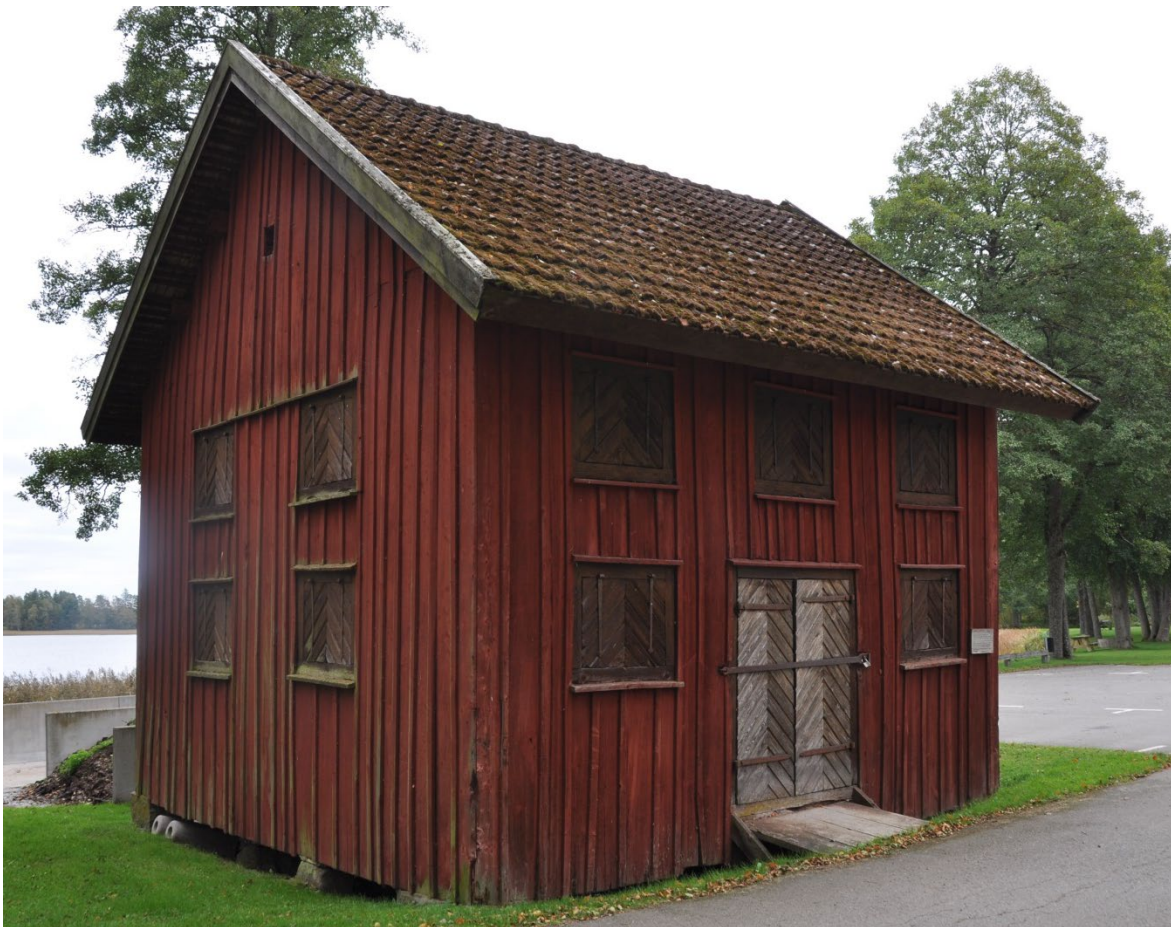
*Sockenmagasin från 1814.*

Omedelbart nordost om kyrkan ligger sockenmagasinet från 1814 med fasader av faluröd locklistpanel och fiskbensmönstrade portar och fönsterluckor. Taket är belagt med betongpannor. Byggnaden ägs av Sandsjö hembygdsförening. Den nuvarande prästgården är från 1897 och har fasader av gulmålad locklistpanel och rött tegeltak. Intill ligger ett löneboställe med bostadshus från 1940-talet, rödfärgat liksom uthus och ekonomibyggnader. Väster om prästgården, finns den gamla prästgårdsbyggnaden som har sitt ursprung i 1700-talets början.

### **Sockenmagasinets karaktärsdrag**

- Byggnadens volym
- Faluröd locklistpanel
- Fiskbensmönstrade portarna i tjärat trä
- Fiskbensmönstrade fönsterluckor i tjärat trä

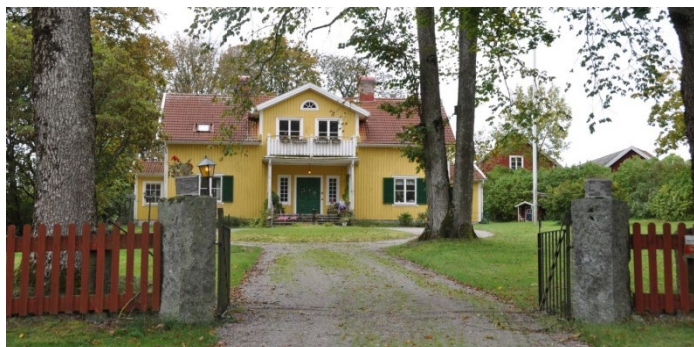
*Nuvarande prästgård i Norra Sandsjö.*

### **Nya prästgårdens karaktärsdrag**

- Byggnadens volym
- Fasadbeklädnad i trä
- Spröjsade fönster i trä
- Takpannor

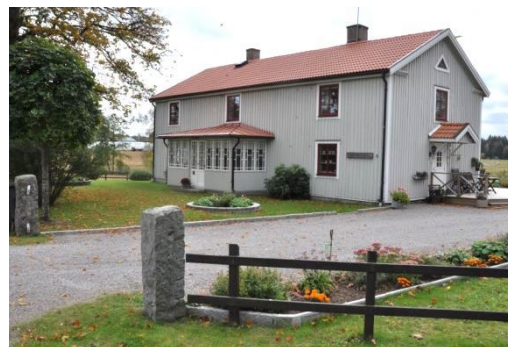
*Den gamla prästgården i Norra Sandsjö.*

Den är av parstugetyp med fasader som idag består av vitmålad locklistpanel och en taktäckning av tegel. Byggnaden är omgjord över tid men bär på en intressant del av områdets historia då Wendela Hebbe, Sveriges första kvinnliga journalist, växte upp i huset eftersom fadern tjänstgjorde som kyrkoherde i Sandsjö kyrka.

### **Gamla prästgårdens karaktärsdrag**

- Byggnadens volym
- Fasadbeklädnad i trä
- Spröjsade fönster i trä
- Takpannor
- Vindsfönsternas utformning i trä

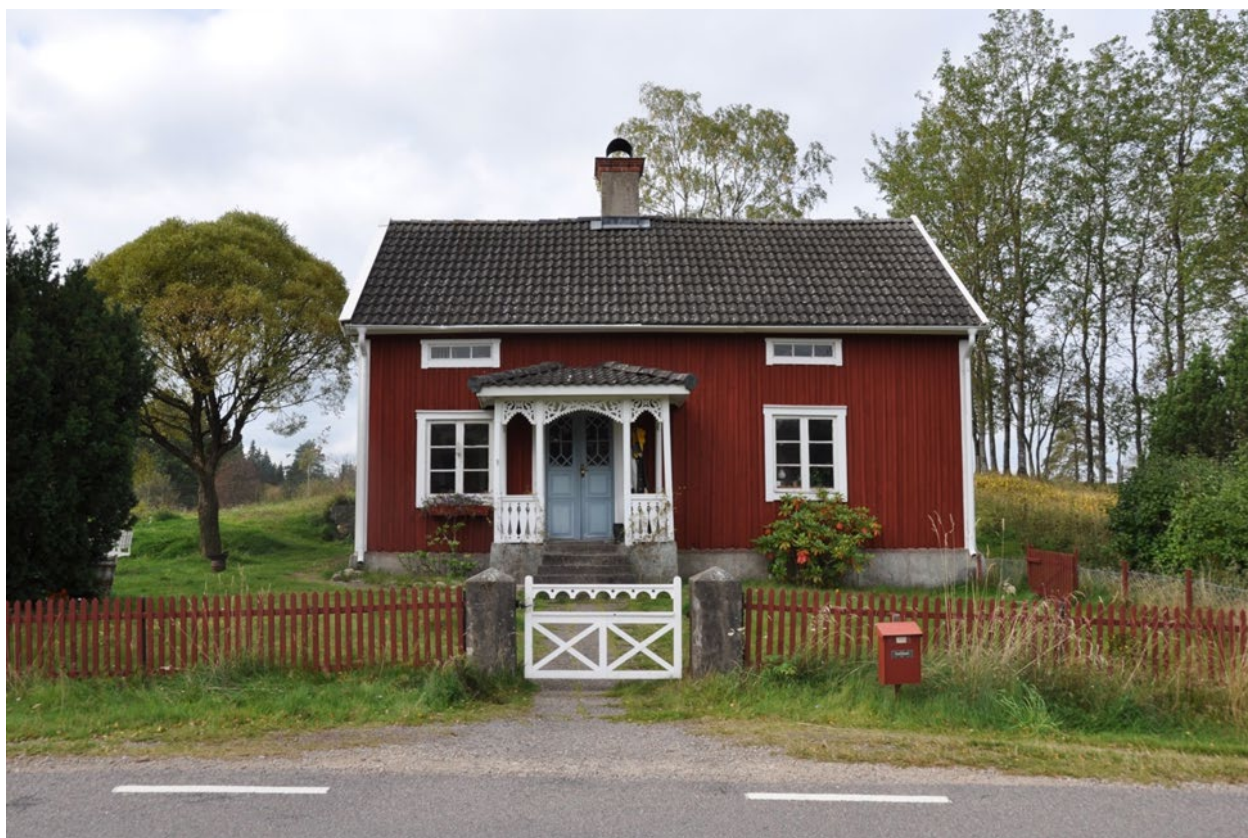
*Sandsjö 1:14 Björkelund.*

Söder ut längs Runstengatan påträffas Björkelund, ett kronohemman med tillhörande ladugård och smedja, byggt omkring 1850. Putsad grund, äldre falufärgad locklistpanel och vitmålade tvåluftsfönster med handblåst glas. Vindsvåningen har mindre tredelade fönster med rektangulär form. Öppen veranda med snickarglädje och äldre pardörrar med speglar och spröjs. Takbeklädningen består av mörka betongpannor. Smedjan har stora spröjsade fönster med sexton rutor i varje parti, faluröd locklistpanel och tak av lertegel. Utkragad skorsten i rött tegel med plåthuv. Bruntjärade portar med liggande panel skyddar ett par ockragula pardörrar med 6 rutor i varje dörr.

### **Björkelunds karaktärsdrag**

- Byggnadens volym
- Den faluröda locklistpanelen
- De spröjsade tvåluftsfönsterna i trä
- De rektangulära vindsfönstrens utformning i trä
- Stentrappan
- Verandans snickarglädje
- Pardörrarnas utformning i trä
- Takpannor

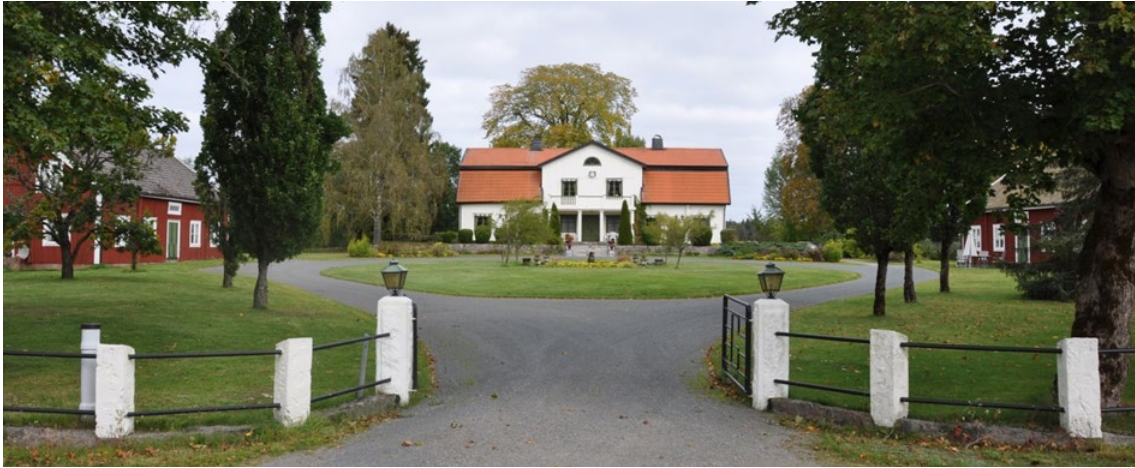
*Prinsnäs herrgård.*

Ättens sista medlem, Anna Charlotta, var gift med bergsrådet Christian Benjamin von Schéele, som ägde Prinsnäs från mitten av 1700-talet. Han anlade 1758 en spiksmedja i Prinsfors, vilken kan sägas utgöra en början på socknens industriella utveckling. Herrgårdens corps-de-logi härstammar från 1660-talet men är ombyggt 1760 och 1860. En salsbyggnad i nyklassisk stil i 1½ våning, med en stor frontespis i det tegeltäckta mansardtaket. Fasaden har oljevit locklistpanel. Interiört finns det i hallen fyra väggmålningar av Pehr Hörberg, troligen målade 1768. De två flygelbyggnaderna har rödfärgad locklistpanel och takbeklädnad av svarta betongpannor respektive rött enkupigt taktegel. Sädesmagasinet är uppfört på 1830-talet i rödfärgat liggtimmer. Ladugården är byggd 1948.

### **Prinsnäs huvudbyggnads karaktärsdrag**

- Byggnadens volym
- Oljemålad locklistpanel
- Spröjsade fönster i trä
- Lertegelbeklätt mansardtak
- Frontespis med dess veranda och pelare

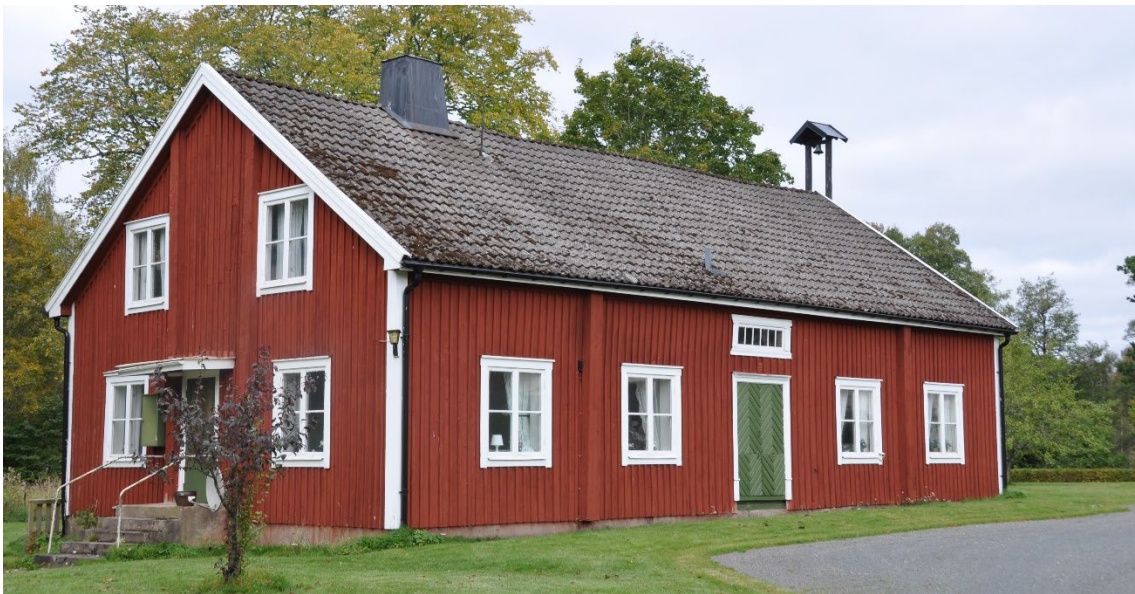
*Västra flygeln.*

### **Flyglarnas karaktärsdrag**

- Byggnadernas volym
- Byggnadernas knutlådor
- Faluröd locklistpanel
- Kvadratiska tvåluftsfönster i trä med fyra rutor
- Ytterdörrar i trä
- Tätspöjsat fristående överljusfönster i trä
- Högra flygelns enkupiga tegeltak
- Vänstra flygelns takpannor och vällingklocka

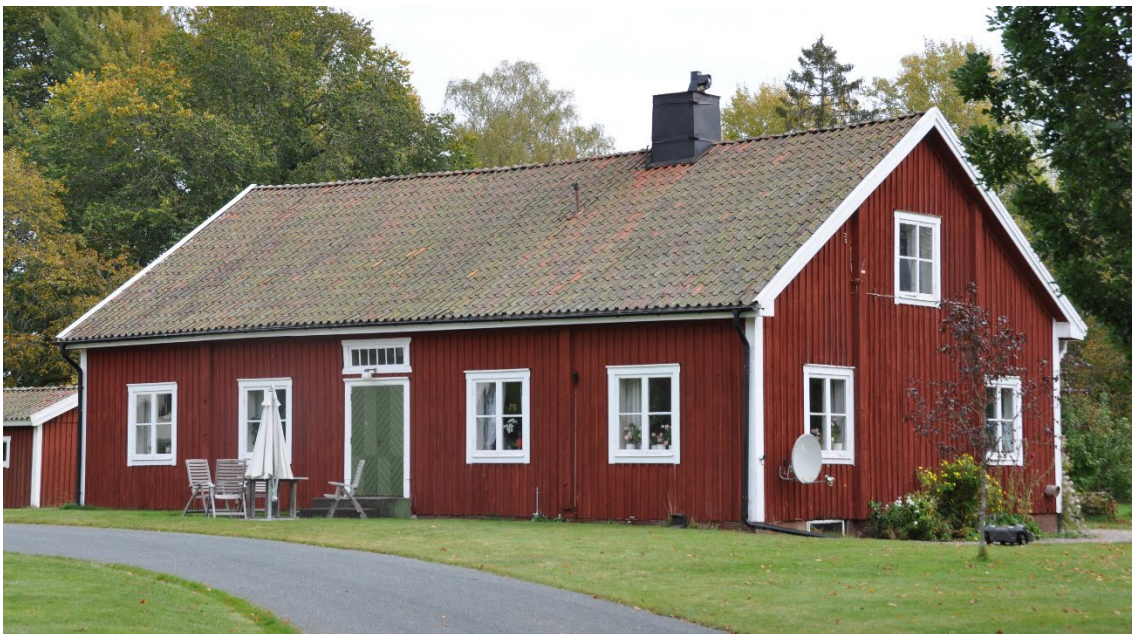
*Östra flygeln.*

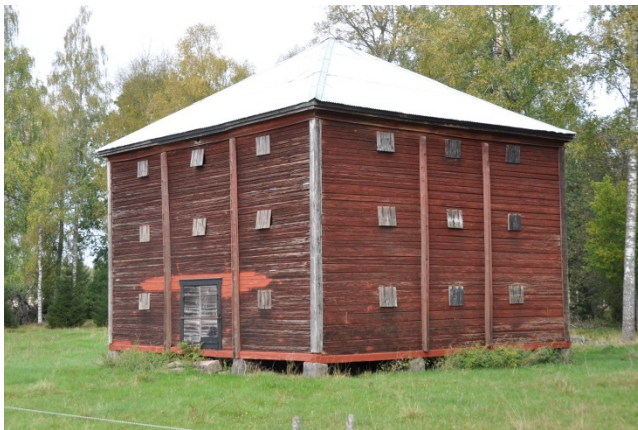
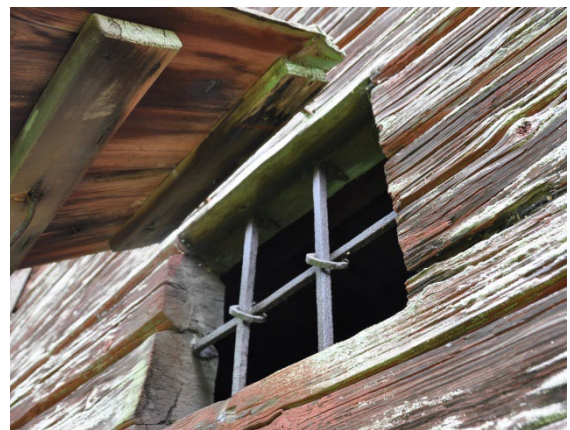
*Sädesmagasinet Prinsnäs herrgård.*

### **Sädesmagasinets karaktärsdrag**

- Byggnadens volym
- Byggnadens grundstenar
- Timmerkonstruktionen i sin helhet
- Fönsterluckor
- Gallerförsedda fönstergluggar
