Kulturmiljöprogram

Del 1 Byggnadsminnen

Denna del av Nässjö kommuns kulturmiljöprogram redovisar samtliga byggnadsminnen inom Nässjö kommun.

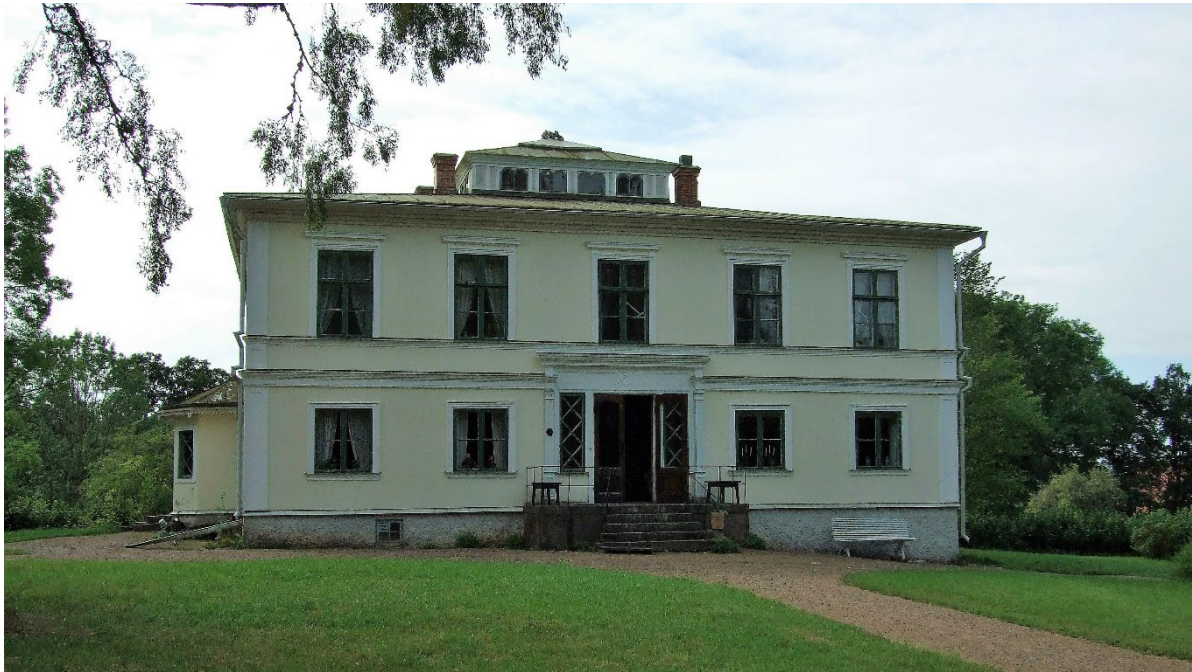
BM1 Knutstorps herrgård

Herrgårdsanläggning med medeltida anor i naturskön miljö med bland annat stora bestånd av kraftiga ekar, ingår i ett naturområde som är klassat som riksintresse. Huvudbyggnaden uppfördes 1831 av fältkamreraren Johan Ulrik Dahlström, arkitekt okänd. Det är en reveterad timmerbyggnad i två våningar med kvadratisk grundplan och ett flackt valmat tak, täckt av grönmålad plåt. Byggnaden visar en välbevarad empiristil, med en stram, slätputsad, vit fasad och ett markerat entréparti med pilastrar. Den kvadratiske taklanterninen som ger ljus åt den centralt belägna trapphallen tillkom troligtvis vid en ombyggnation 1890. Fönsteromfattningarna på bottenvåningen har mönstrat empiritegel med växtornament och voluter. Kring 1860 genomfördes en större renovering av byggnaden och ytterligare renoveringar har genomförts dock har inredningen bevarats sedan 1920. Invändig restaurering genomförd 1994 och 1999. För övrigt är byggnadens stomme och rumsindelning så gott som oförändrad sedan byggnadstiden. Under 80 år tillverkades Knutstorp sparkling, ett mousserande bärvin på gården. Det var sonen till en vinhandlare i Göteborg, Gustel Groms, som omkring 1893 började göra vin av gårdens vita vinbär och krusbär. Ett vin- och industrimuseum finns i husets källare.

- Herrgårdsanläggningens struktur, variation av byggnader och placering
- Huvudbyggnadens volym och kvadratiska form
- Stommen och oförändrade rumsindelningen
- Flacka, valmade och gröna plåttaket med taklanternin
- Slätputsade empirifasaden i vit kulör, pilastrar och gördelgesims
- Originalfönstren och putsade fönsteromfattningar i empiristil
- Rikt utsmickade glasverandan på baksidan
- Sockeln och källaren
- Interiörens äldre fasta inredning

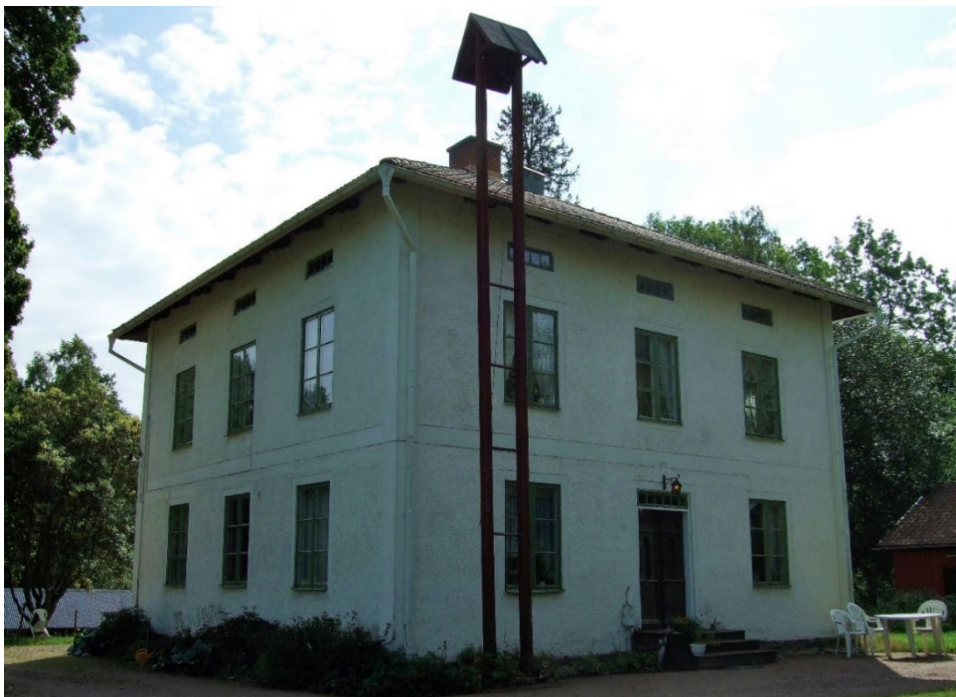
- Byggnadens volym och kvadratiska form
- Det valmade taket belagt med tegelpannor
- Fönstrens symmetriska placering, spröjs och form
- Dörrparet i trä med dekorativt mönster

Statarbostaden.

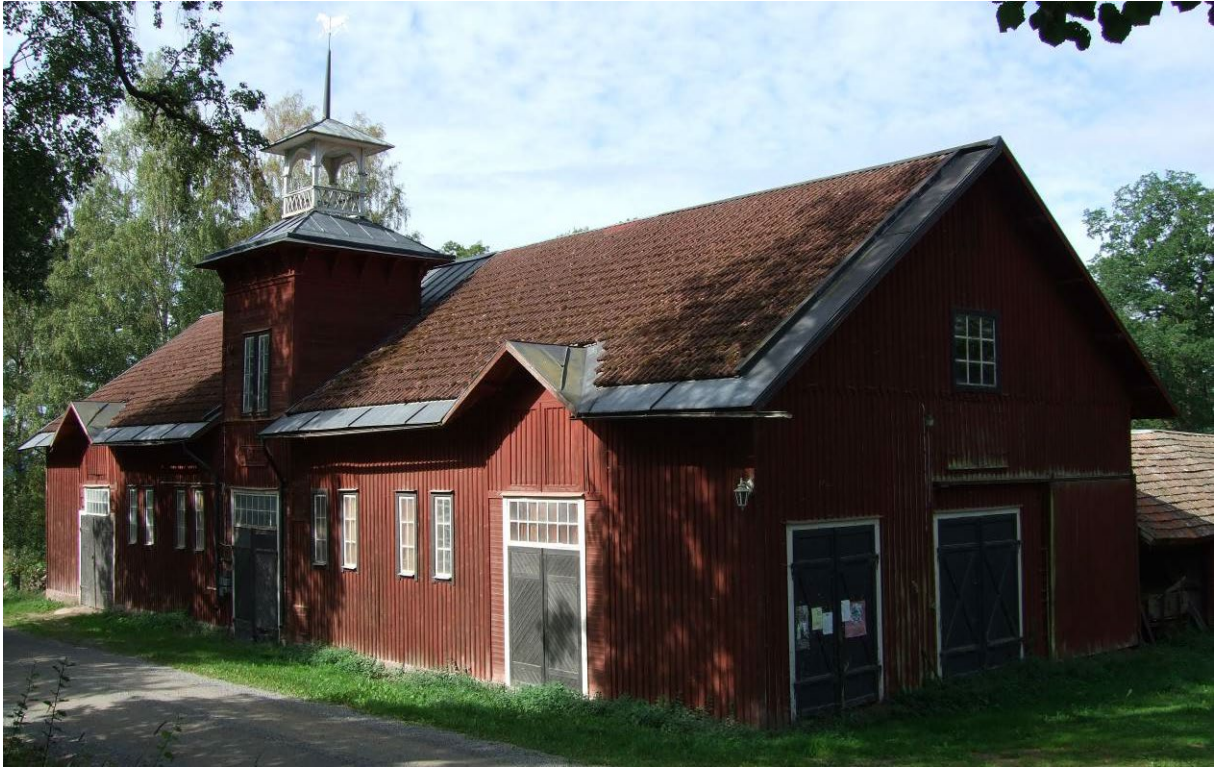
- Byggnadens volym
- Tornet mitt på långsidans ena fasad med öppen lanternin
- Röda locklistpanelen
- Tegeltäckta taket
- Originalfönstren i trä och spröjs
- Svinhuset, mejeriets och ladugårdens volym och tegelfasad

Stallbyggnaden.

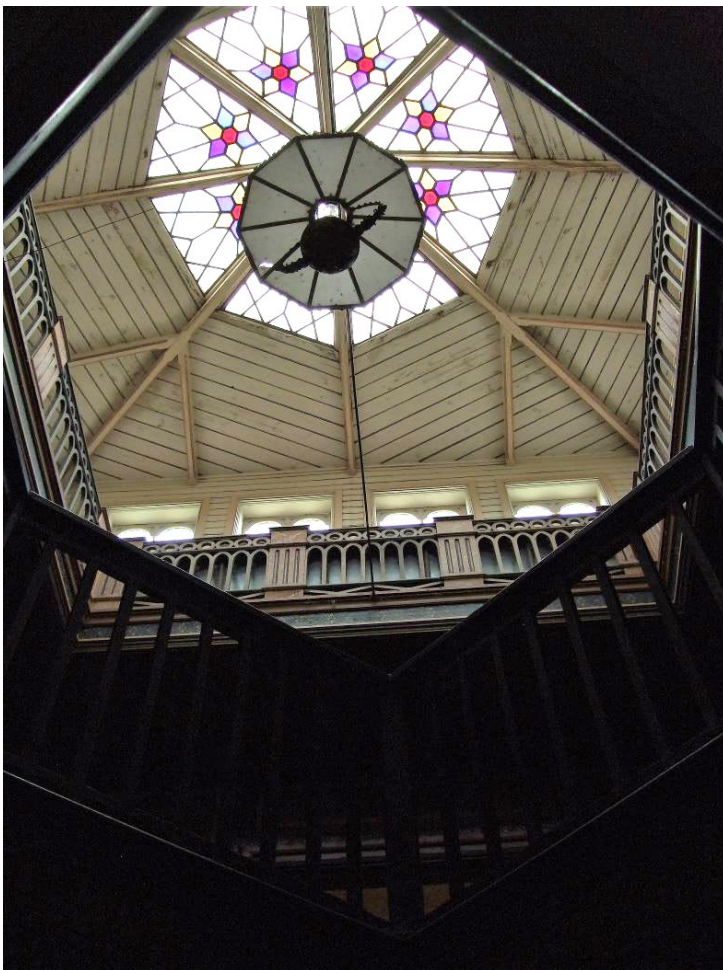
Taklanterninen sedd inifrån.

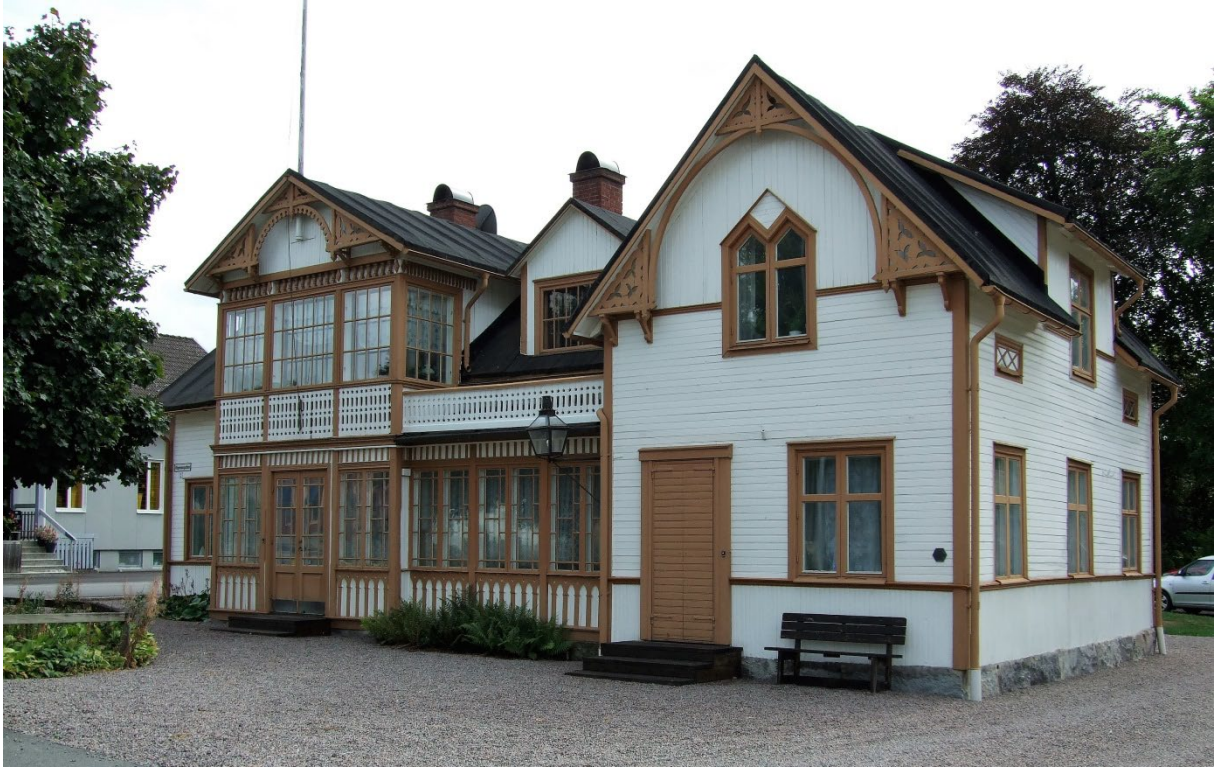
BM2 Bröderna Karlssons köpmansgård

Köpmansgården uppfördes 1902 av fyra bröder Karlsson. Träden som gav byggnadsvirket fälldes på föräldragården, Holmeskog (Sandsjö socken), och byggnadsritningarna upprättades av den ene brodern, Gustav, som också ledde byggnadsarbetet. Åt gatan ligger affärs- och bostadshuset i 1½ våning i vit liggande och stående fasspontpanel, där bostadsdelens fasad utgörs av en glasad veranda i två våningar och ett balustradkrönt glasat galleri. Vindskivor, fönsteromfattningar och övriga tidstypiska snickerier är målade ockragula. Fastigheten kompletteras med tre gårdslängor för magasin och stall, grupperade kring en väl tilltagen gårdsplan. Husen är i privat ägo. Byggnadsminne 1981-10-16.

- Byggnadens volym i vinkel
- Den livliga fasaden med frontespisar, takkupor och inglasad veranda i två våningar
- Den liggande och stående fasspontpanelen
- Papptaket
- Dekorativa verandan med små spröjsade fönster och snickarglädje
- Tvåluftsfönstren i trä med varierande design och spröjs
- Gavlarnas snickarglädje
- Stensockeln

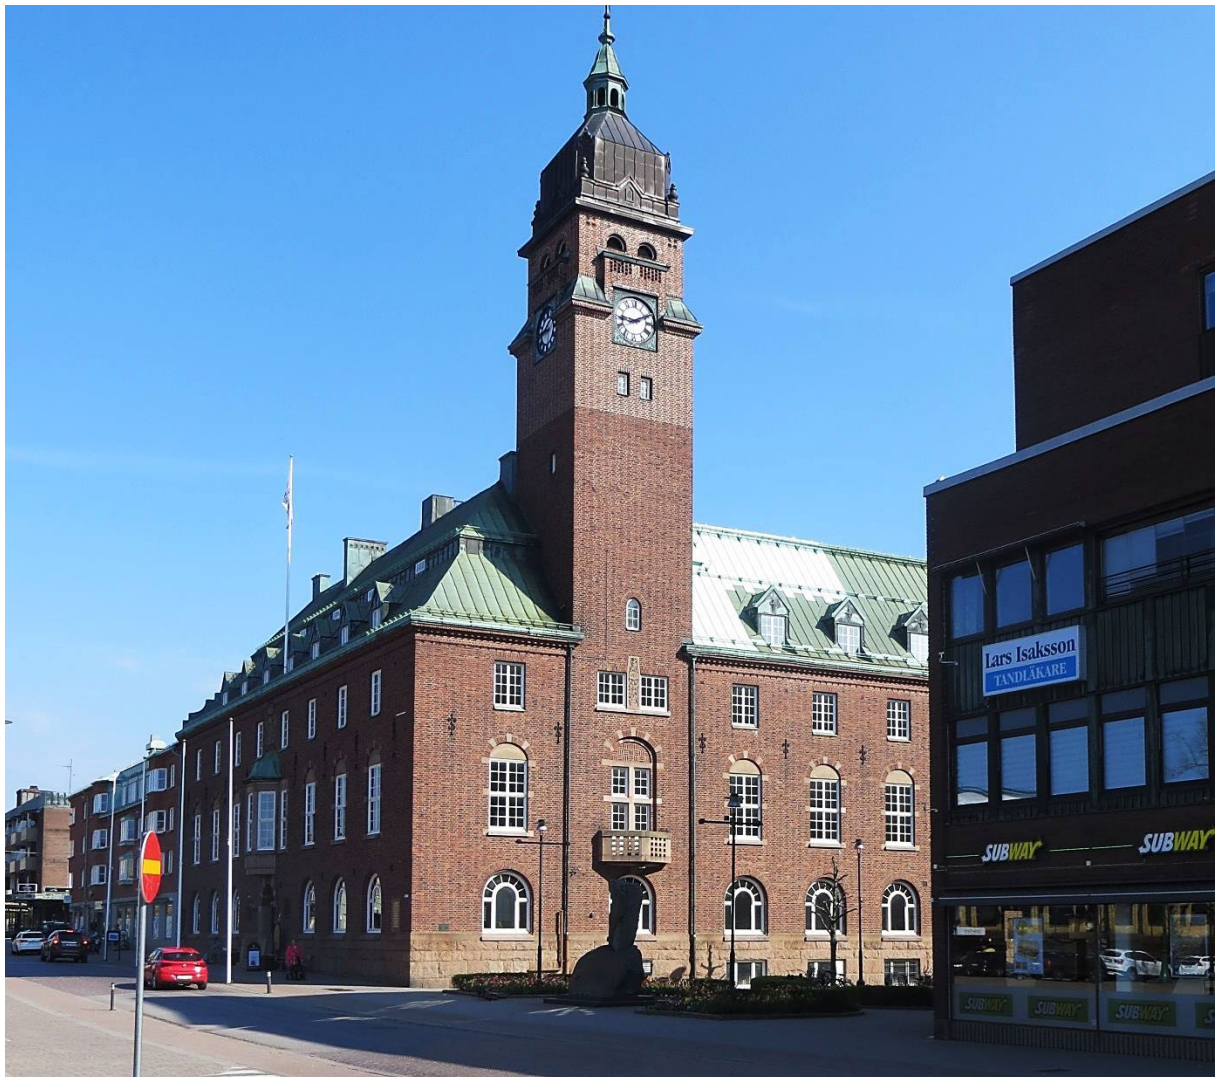
BM3 Stadshuset

Stadshuset uppfördes 1913–15 efter ritningar av arkitektfirman Ewe & Melin, Malmö och bekostades av donationsmedel från källarmästare Carl Petersons dödsbo via hans hushållerska Maria Malmberg. Byggnaden invigdes 6 mars 1915 och är en nationalromantisk tegelbyggnad, byggd i vinkel i tre våningar och en mansardvåning med takkupor och ett kraftigt torn åt söder. Sockeln är av huggen granit och fasaderna av rödbrunt, handslaget Börningetegel. Byggnaden har en huvudentré mot torget med granittrappa och portik med ursprungliga träportar och ovanför dessa ett burspråk med koppartak krönt av stadsvapnet i granit. Byggnadens tak och tornhuv är också kopparklädda. Näsby stadshus anknuter till kontinental tradition av rådhus med väktartorn och den närmaste inspirationskällan är kanske rådhusen i Köpenhamn av Martin Nyrop och Helsingborg av Alfred Hellerström. Från början var det tänkt att huset skulle bli rådhus, men Näsby blev stad under landsrätt och fick alltså ingen egen jurisdiktion. Inledningsvis inrymde stadshuset stadshotell med festsal, tillika fullmäktiges sessionssal, lokaler för den nya stadens administration, polisstation med arrestlokaler, affärslokaler samt bostäder.

- Byggnadens volym i nationalromantisk stil
- Det kraftiga hörntornet med klockvisare på respektive sidor och öppna lanternin
- Fasaden i Börringetegel och dess höga stensockel
- Det höga mansardtaket i koppar med takfönstren som bryter takstrukturen
- Entrén med stentrappan och originalportar
- Burspråket ovanför entrén med stadsvapnet i granit placerat på koppartaket
- De varierande fönstren som skiljer sig mellan våningarna, rundbågiga på de två nedre våningarna
- Höga granitsockeln

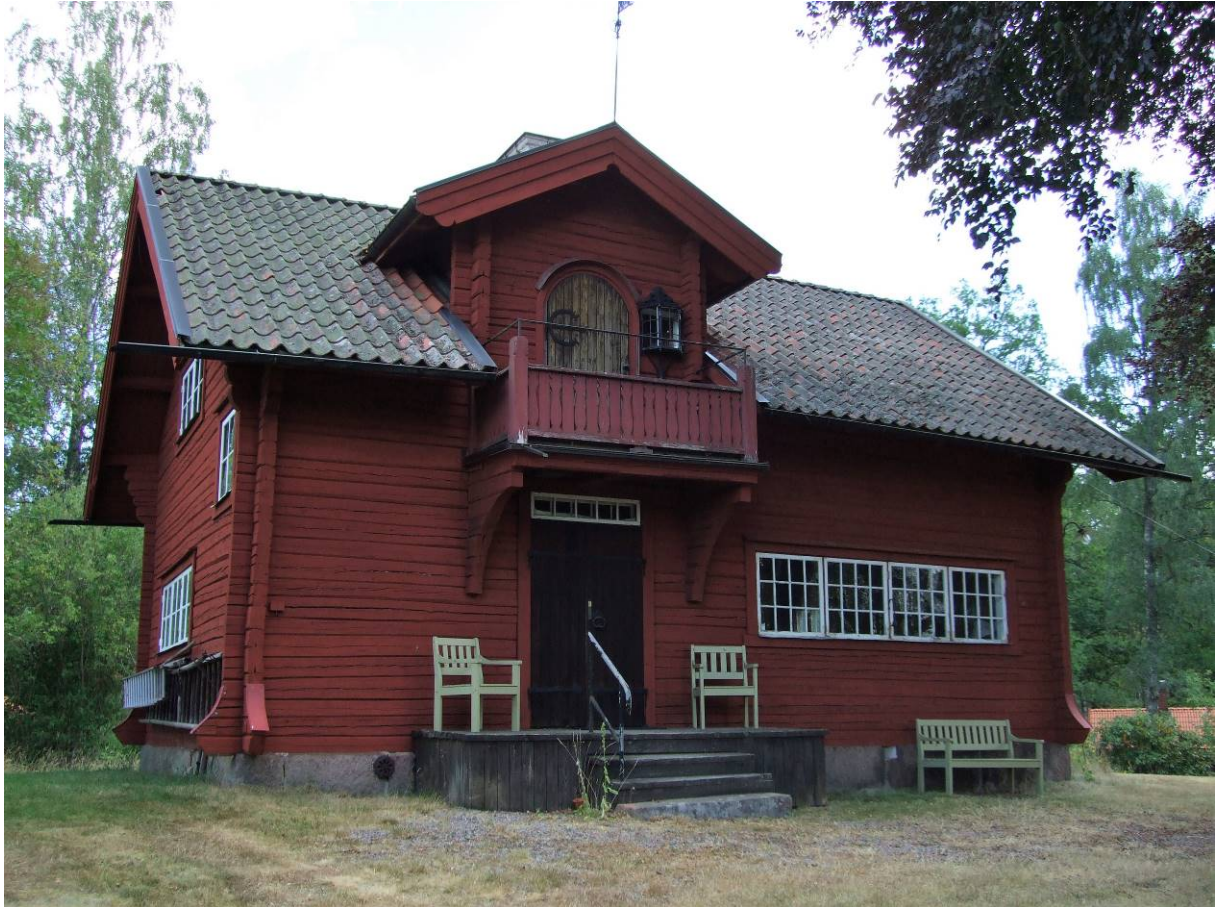
BM4 Villa Sola

Villan ligger på en höjd i landskapet med skog bakom och en kuperad hagmark framför. Villan är uppförd i en nationellt präglad allmogestil. I samband med byggnationen reste Jakob Tegnér till Gotland för att införskaffa äldre byggnads- och inredningsdetaljer för Sola. Villabyggnaden är uppförd av rödfärgat timmer i 1½ våning. De nedre och övre timmervarvens skallar svänger ut något. Mot väster finns en öppen förstukvist samt frontespis och balkong på övre våningen. Huvudingången har pardörrar klädda med svartfärgad fasspontpanel, försedda med utsirade bandgångjärn. Dörren till balkongen är en rundbågad dörr i samma utförande. Köksdörren på baksidan är en enkeldörr med fasspontpanel, med bandgångjärn och ett äldre lås.

Merparten av fönstren är av enluftstyp med korslagda spröjsar, placerade i fönsterband. På västra sidan har dessa redan i början av 1900-talet bytts ut mot småspröjsade fönster. På östra sidan finns en rad blyspröjsade äldre fönster. Samtliga fönster är vitmålade. Sadeltaket är belagt med enkupigt rött tegel, som under 1900-talet ersatt ett ursprungligt sticktak. Byggnaden vilar på en sockel av huggen granit. Under byggnaden finns en källare.

- Byggnadens volym
- Liggtimmerstrukturen med dekorativa knutar och balkong
- Sadeltaket med enkupiga tegelpannor
- Stensockeln
- Enluftsfönstrens placering och små spröjs
- Entré- och balkongdörrarna i trä

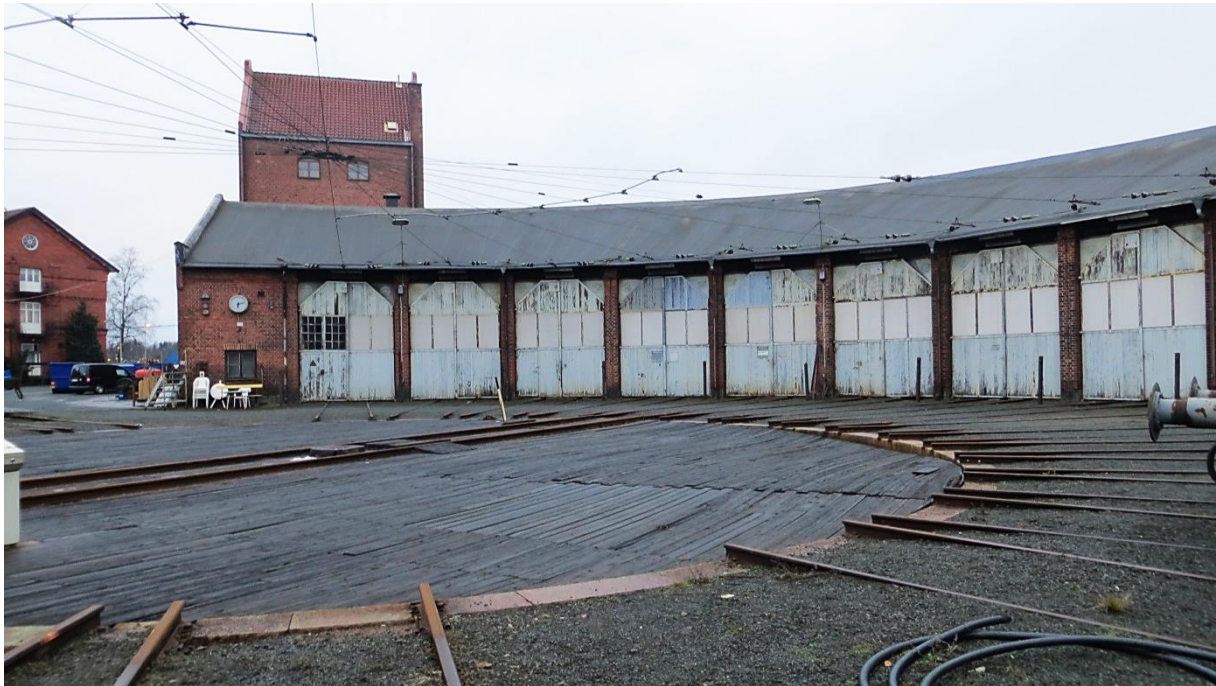
BM5a Lokstallarna

Lokstallarna uppfördes 1910-15 i olika etapper i anslutning till vattentornet. Fasaderna är av rött tegel och portarna av trä. En gavel har puts, ett tecken på att ytterligare tillbyggnader var påtänkta. Årtalsbeteckningar och lilla riksvapnet finns vid portarna. Byggnaden har ett böjt sadeltak belagt med papp. Mot norr finns ett par utskjutande byggnadskroppar i samma stil. Vändskivan är fortfarande i funktion och över den hänger kontaktledningar som funnits på platsen sedan 1932 då bangården fick el. Lokstallarna ingår sedan 2006 i byggnadsminnet. Från RAÄ: *”Nässjö lokstall med sina 15 platser är ett av de större rundstallen i Sverige och torde vara det enda kvarvarande i större storlek som är komplett. En mycket stor del av verkstadsutrustningen är bevarad.”*

- Byggnadens volym och böjda form med de utskjutande byggnadskropparna
- Fasaden av rött tegel med dekorationer
- Fönsterindelningen med spröjsade järnbågar
- Byggnadens sadeltak belagt med papp
- Vändskivan och spåren som leder in mot portarna

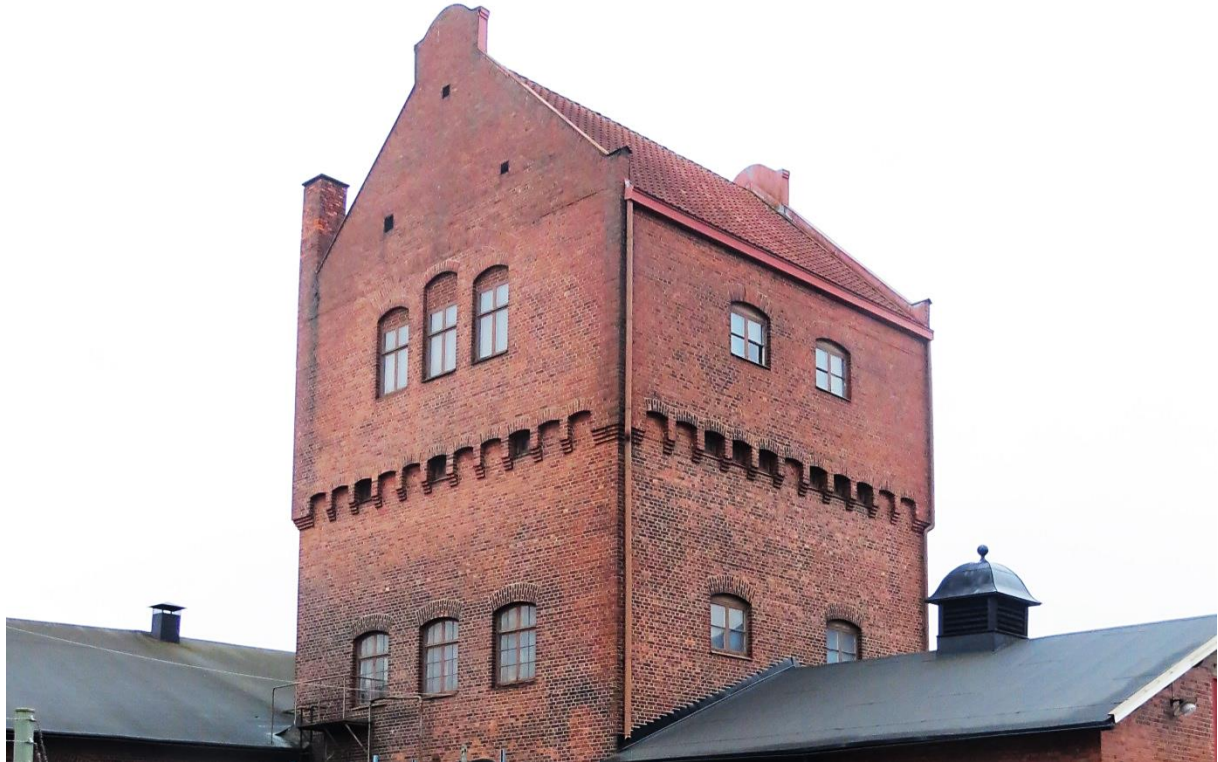
BM5b Vattentornet

Det höga vattentornet vid Lokstallarna uppfördes 1910, och ritades av SJs arkitekt Folke Zettervall. Vid dess uppförande låg det i anslutning till driftverkstad och ångcentral. Sedan 2006 är tornet, tillsammans med lokstallet bredvid, byggnadsminnesförklarat. Vattentornet uppfördes i rött tegel med utkragad övervåning. Bottenvåningen har sina ursprungliga järnbågespröjsade fönster kvar. Flera av dem har rundad överdel och täta spröjsar. I höjd med utkragningen finns ursprungliga, små träfönster. Byggnaden har ett sadeltak belagt med enkupiga tegelpannor, och vilar på en sockel av huggen granit. Mot väster finns en låg byggnadskropp i samma stil.

- Byggnadens volym och höjd
- Fasaden av rött tegel med dekorativt murade inslag
- Fönsterindelningen, delvis med ursprungliga fönster av järn eller trä
- Sadeltaket med sina enkupiga tegelpannor
- Byggnadens sockel av huggen granit
